### Обнаружение неисправности закрытых коллекторов способом георадиолокационной съемки

### Detecting closed collector's faults using ground penetrating radar surveying

**Материалы и методы.** *Объект обследования.* Работы по локализации неисправности закрытого коллектора способом георадиолокационной съемки выполнены на примере двух (исправного и неисправного) участков трассы закрытого коллектора МЗК-1 (коллектор), расположенного в границах поля № 19 Меньковского филиала ФГБНУ «Агрофизический научно-исследовательский институт» в Гатчинском районе Ленинградской области; географические координаты участка работ: 59°24'39" с. ш., 30°00'31" в. д.

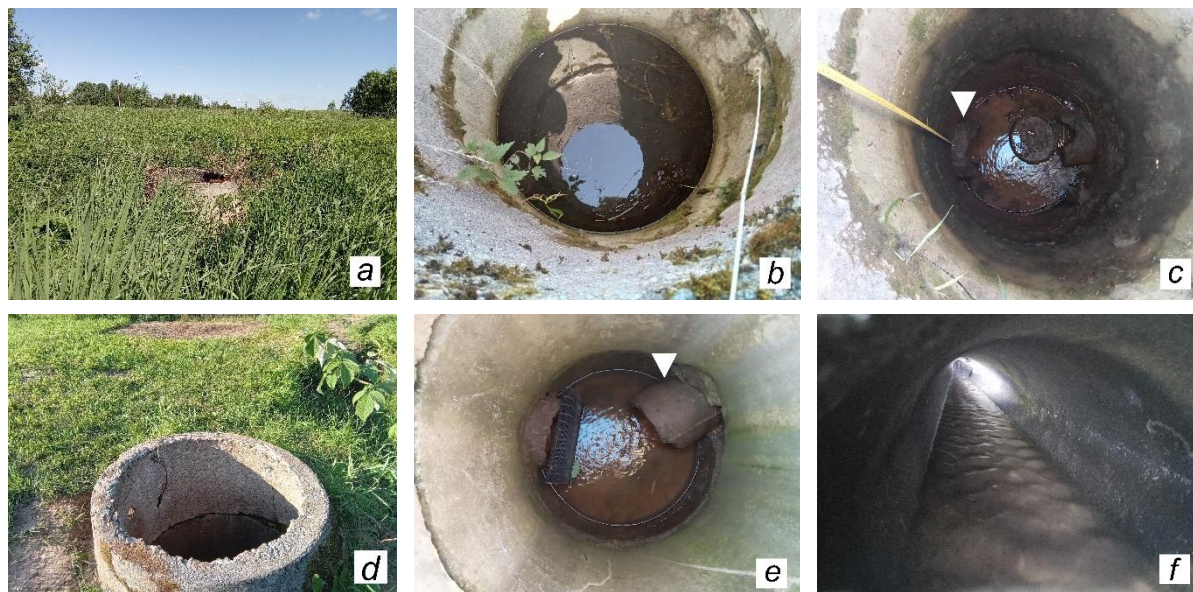
**Рисунок 1 – Техническое состояние коллектора в смотровых колодцах в период проведения георадарной съемки (автор фото Г. Б. Остапчук)**

Коллектор построен в 1970 г.; на участке работ он представлен железобетонным трубопроводом с внутренним диаметром 300 мм (рисунок 1). Трасса коллектора в указанном месте проходит по тальвегу ложбины и ограничена двумя смотровыми колодцами, расположенными на расстоянии 190 м друг от друга. Первый смотровой колодец СК-9 расположен ниже по течению коллектора в границах застройки сельского населенного пункта, а второй – СК-8 – выше – в поле (рисунок 2). По данным обследования указанных смотровых колодцев, в 2022 и 2023 гг. подпор воды в коллекторе отсутствовал. Обследование, проведенное 4 июня 2025 г., выявило наличие в смотровом колодце СК-8 подпора коллектора – уровень воды стоял выше верха его трубы; в смотровом колодце СК-9 водопроводящая функция коллектора была сохранена, подпор отсутствовал (см. рисунок 1); одновременно на участке трассы коллектора между указанными смотровыми колодцами было обнаружено выклинивание дренажных вод на поверхность (см. рисунок 2, ср. с более ранним снимком, представленным на рисунке 5а).

*a* – общий вид смотрового колодца СК-8; *b* – смотровой колодец СК-8 (уровень воды выше верха трубы коллектора), 04.06.2025; *c* – смотровой колодец СК-8 (сразу после сброса воды), 23.07.2025; *d* – общий вид смотрового колодца СК-9; *e* – трубопровод коллектора в СК-9; *f* – трубопровод коллектора в СК-9 (полость трубы)

Примечание – Вершиной треугольника обозначена труба коллектора в смотровом колодце, относящаяся к соответствующим: исправному и неисправному – участкам георадиолокационной съемки.

Глубина верха трубы коллектора, измеренная в смотровых колодцах, составила: в СК-9 – 1,2 м, в СК-8 – 1,3 м.

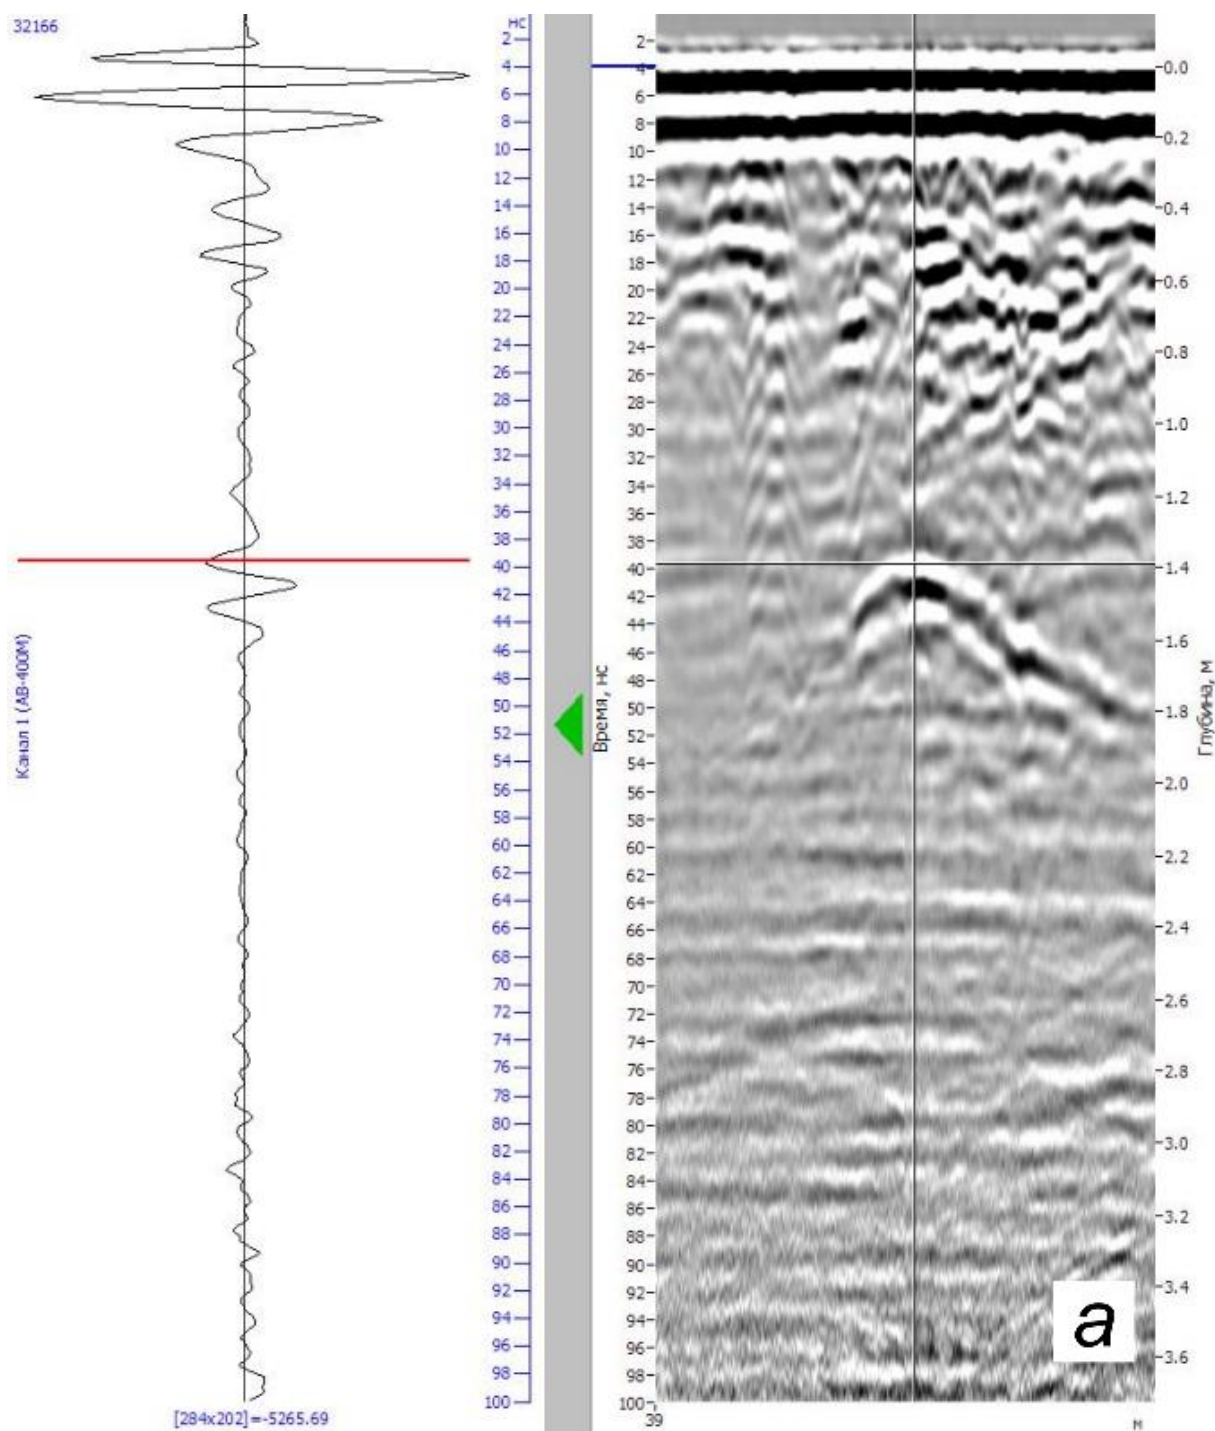
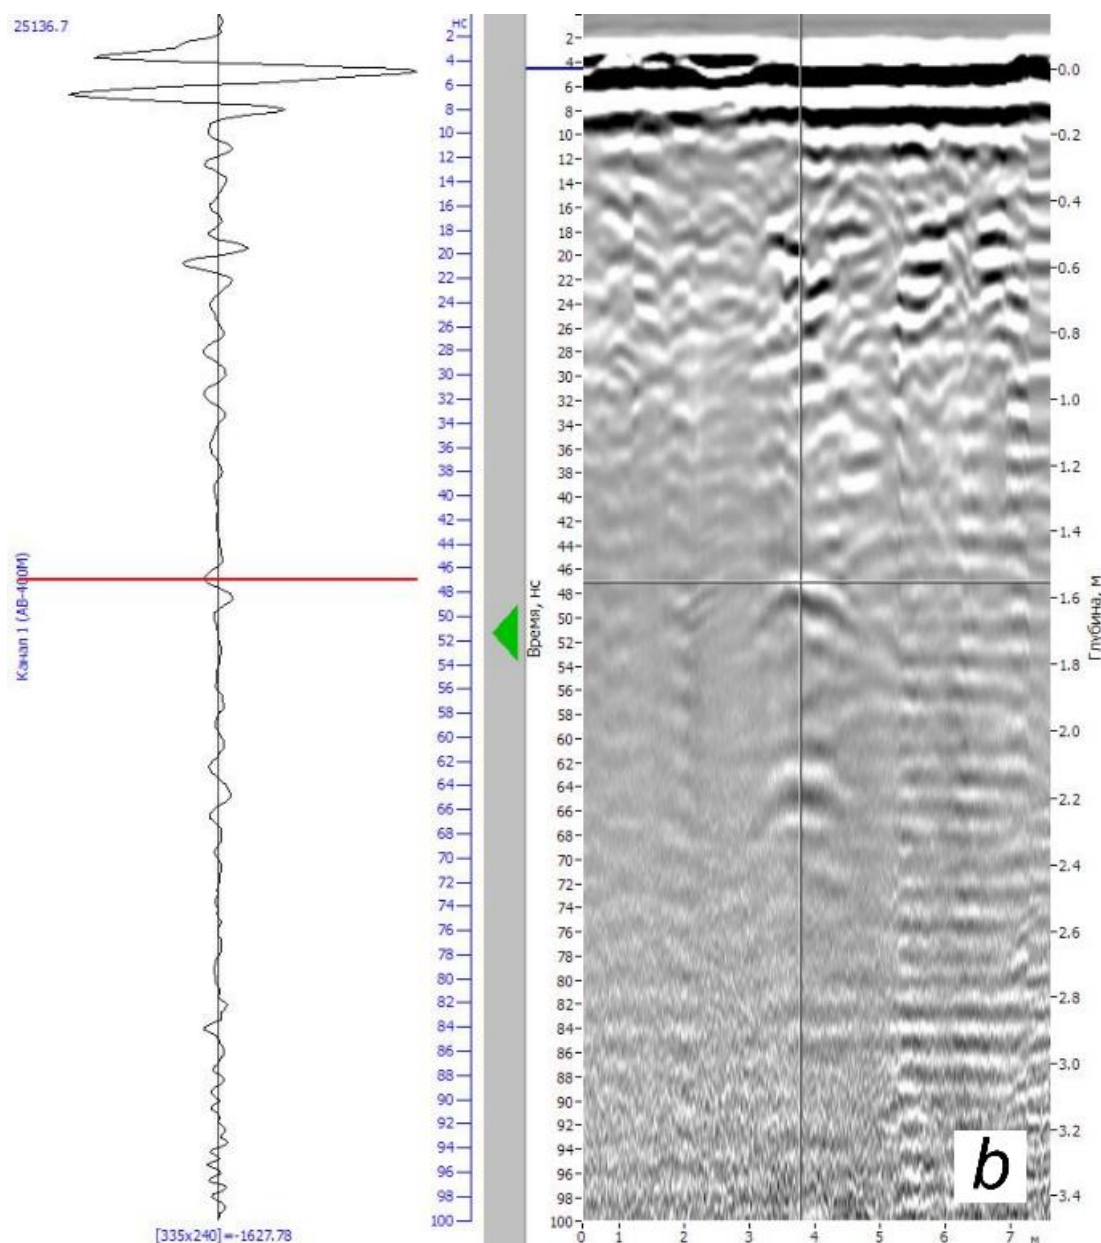
**Рисунок 3 – Признак исправного и неисправного состояния трубопровода коллектора на радарограмме (автор радарограммы Г. Б. Остапчук)**

неисправный участок коллектора (с полностью заполненной водой трубой) представлен на радарограмме локальным объектом с двойной гиперболой – верхней и нижней – от обеих указанных границ [8, 9] (рисунок 3).

*a* – исправный участок трубопровода коллектора;  
*b* – неисправный участок трубопровода коллектора  
(полость трубы коллектора полностью заполнена водой)

Примечание – внутренний диаметр коллектора 300 мм, степень заилиения 0 %; на обоих рисунках одинаковая степень усиления амплитуды сигнала.

*Анализ структуры сигнала локальных объектов.* Анализ фрагментов радарограмм исправного и неисправного участков коллектора (см. рисунок 3) показывает, что смена фазы электромагнитной волны у сравниваемых гипербола отсутствует. Так, видно, что четкое формирование волнового рисунка гипербола как на исправном, так и на неисправном (верхняя гипербола) участке коллектора начинается с отрицательной фазы<sup>12</sup>. В связи с этим диагностирование состояния коллектора по данному признаку затруднено.

*Расчет диаметра трубопровода коллектора.* Расчет глубины внутреннего диаметра трубы коллектора на неисправном участке выполнен на примере второго локального объекта (см. рисунок 3b). Как видно, расстояние по времени между вершинами верхней и нижней гипербола составляет 8 нс<sup>13</sup>, соответственно, расчетное значение внутреннего диаметра коллектора, исходя из того, что его полость полностью заполнена водой, по представленной ранее формуле составляет 267 мм.

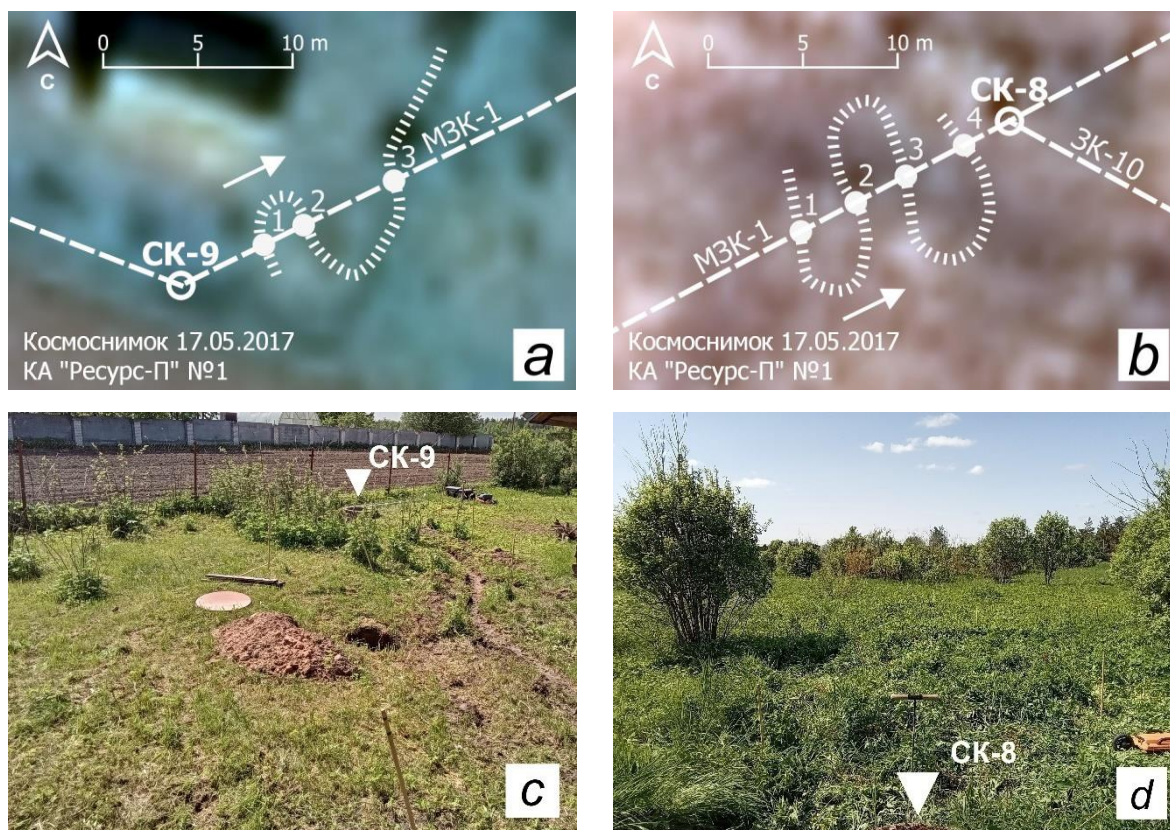
**Рисунок 4 – План-схемы участков георадиолокационной съемки (автор фото и радарограмм Г. Б. Остапчук)**

Запроектированная в камеральных условиях линия георадиолокационного профиля была скорректирована на местности соответственно фактической обстановке. В частности, на участке съемки недалеко от смотрового колодца СК-9 необходимость коррекции была обусловлена наличием объектов кустарниковой растительности, а на участке, примыкающем к смотровому колодцу СК-8, – древесно-кустарниковой растительности и зеркала поверхностных вод по краю<sup>9</sup>.

*a* и *c* – план-схема съемки исправного участка коллектора и фотография участка (вид с позиции точки 2 в сторону СК-9), 04.06.2025; *b* и *d* – план-схема съемки неисправного участка коллектора и фотография участка (вид от СК-8 на участок), 04.06.2025

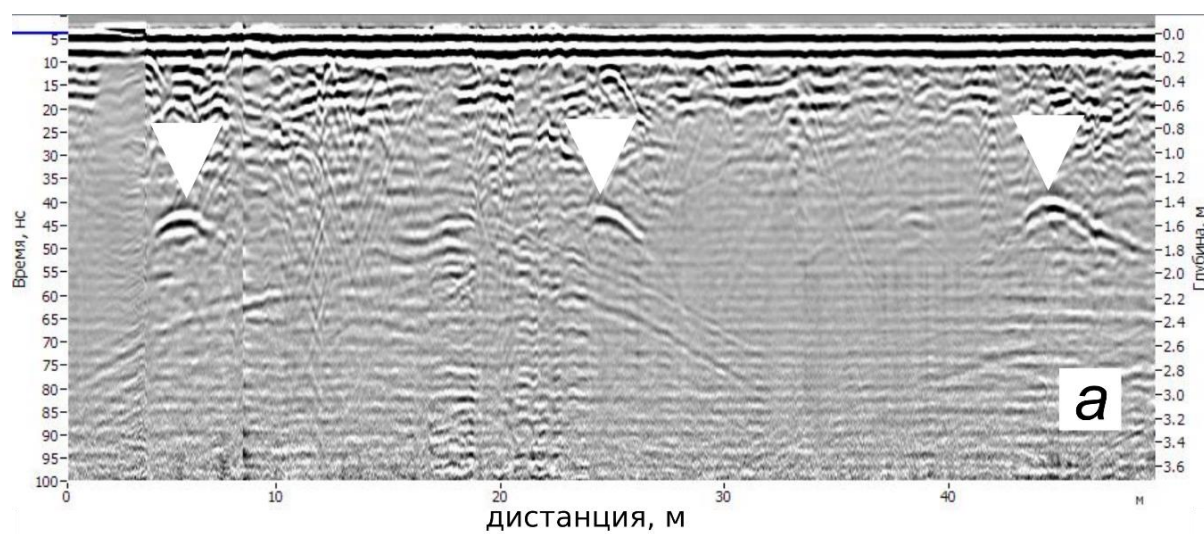
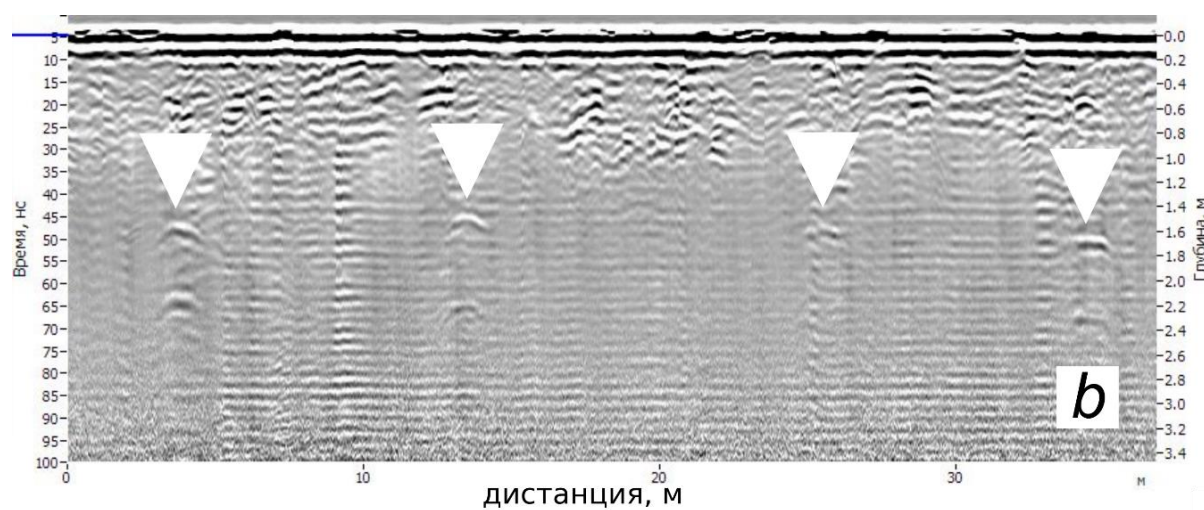
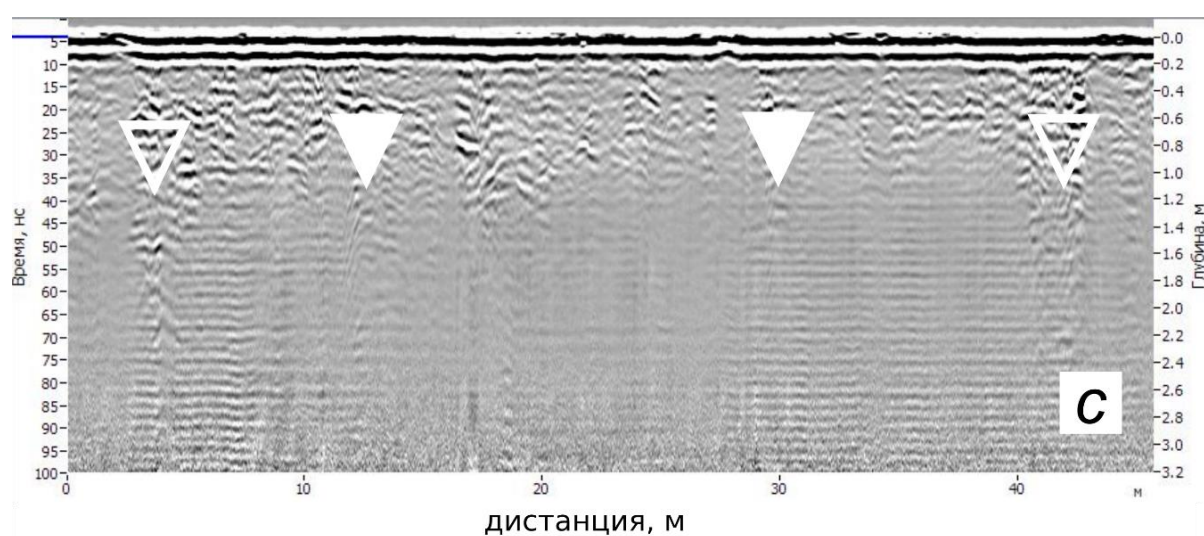
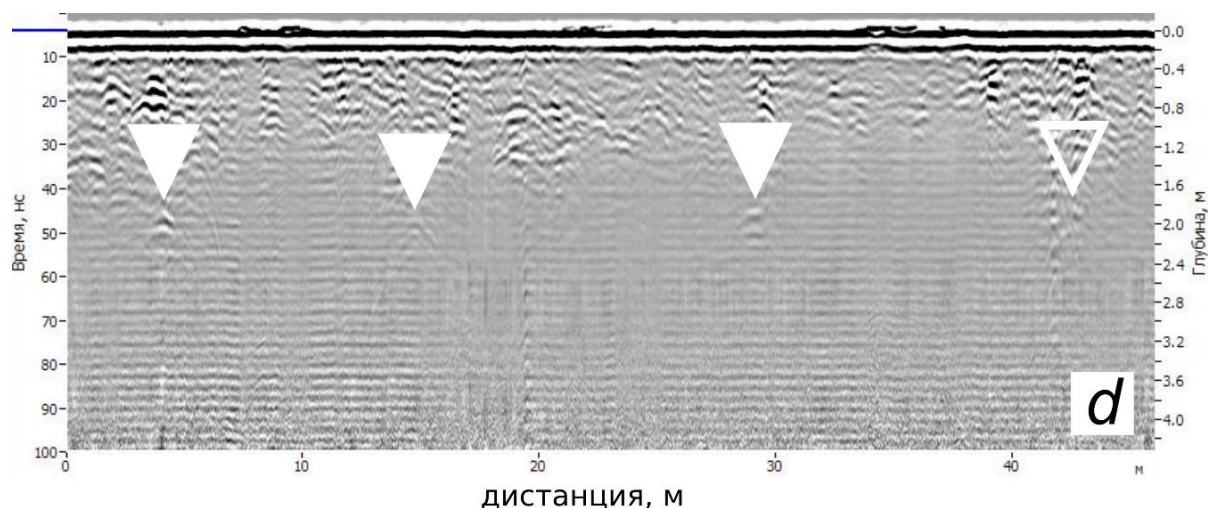
### **Рисунок 5 – Фрагменты радарограмм исправного и неисправного участков коллектора (автор радарограмм Г. Б. Остапчук)**

*a* – исправный участок коллектора, 4 июня 2025 г.; *b* – неисправный участок коллектора, 4 июня 2025 г.; *c* – неисправный участок коллектора, 2 июля 2025 г.; *d* – неисправный участок коллектора, 23 июля 2025 г. (сразу после сброса воды)

Примечание – на всех рисунках одинаковая степень усиления амплитуды сигнала и контраста; изображения третьего слева локального объекта на рисунке 5а и первого слева на рисунке 5b представлены крупным планом на рисунке 3.

*Анализ волнового рисунка локальных объектов.* Как видно, трубопровод коллектора, находящийся в исправном состоянии, представлен на радарограмме локальными объектами в виде одинарной гиперболы. В то же время неисправный участок трассы коллектора в зависимости от времени съемки и технического состояния коллектора определяется на радарограмме локальными объектами, имеющими различный волновой рисунок, или отсутствием таких локальных объектов. Так, на радарограмме от 4 июня

(рисунок 5b) локальные объекты представлены двойной гиперболой, тогда как на радарограмме от 2 июля (рисунок 5c) локальные объекты отсутствовали или были обнаружены только следы от верхней гиперболы. Кроме того, сравнительный анализ радарограмм, переставленных на рисунках 5a и 5b, обнаруживает более высокую четкость локальных объектов на исправном участке коллектора.

Для интерпретации результатов съемки, полученных на неисправном участке коллектора, были привлечены данные замера уровня почвенно-грунтовых вод. Так, известно, что 4 июня уровень почвенно-грунтовых вод был на отметке 15 см от поверхности земли, а 2 июля – 5 см. Поэтому отсутствие у локального объекта на радарограмме 2 июля ветвей гипербол может быть объяснено следующим образом. Наличие ветвей гипербол (дифрагированной волны) у локального объекта обусловлено диаграммой направленности антенны георадара. В связи с этим начало формирования волнового рисунка одной из ветвей гиперболы происходит в момент, когда георадар находится на большем расстоянии (в стороне) от объекта съемки<sup>10</sup>. Так как с повышением влажности почвы проникающая способность сигнала георадара снижается<sup>11, 12</sup>, вместе с увеличением расстояния это приводит к ослаблению сигнала и соответственно исчезновению ветвей гипербол

Радарограмма от 23 июля (рисунок 5d) получена сразу после устранения неисправности коллектора и сброса напора воды в его трубопроводе. Как видно, создание воздушной полости в трубопроводе коллектора при неизменном влагонасыщенном состоянии почвенного слоя выше коллектора привело к частичному усилению отклика от трубы коллектора, представленному локальными объектами с одинарной гиперболой.

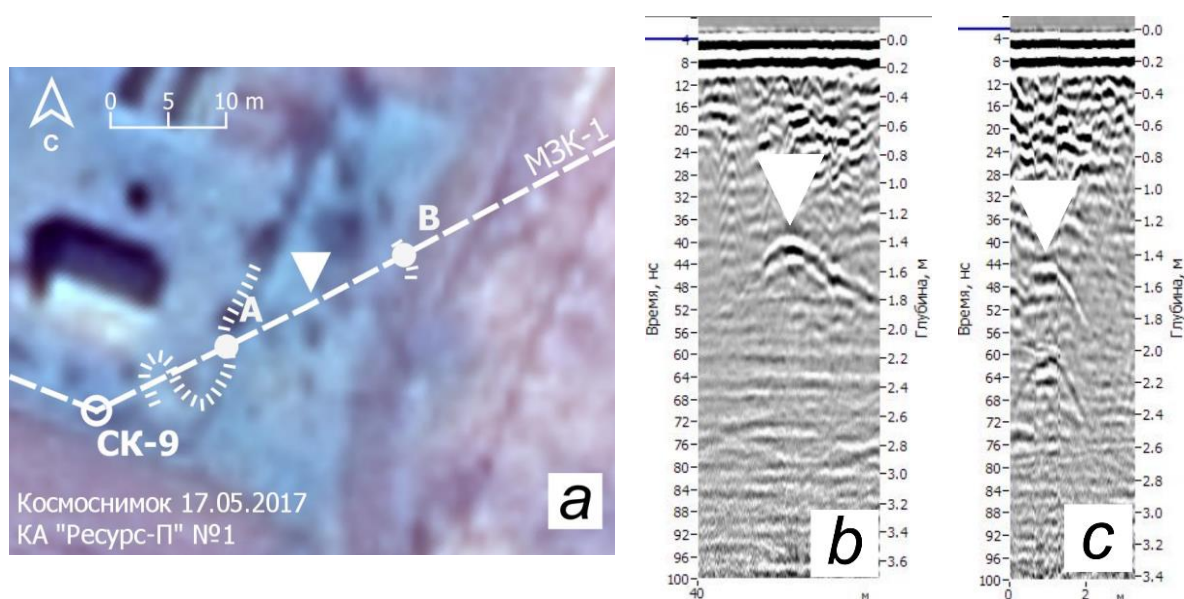
Как видно, на радарограмме, полученной на предполагаемом неис-  
правном участке коллектора, была обнаружена двойная гипербола, тогда  
как на участке ниже по течению – одинарная. Согласно представленному  
комплексу признаков это указывает на нарушение водопродводящей функ-  
ции коллектора. Соответственно, неисправность (препятствия), создающая

подпор дренажных вод в коллекторе, находится между указанными точками трассы коллектора<sup>14</sup>.

Вершина треугольника с литерами – местоположение обнаруженных локальных объектов с одинарной (А) и двойной гиперболой (В); вершина треугольника на план-схеме – место неисправности коллектора.

*a* – план-схема участков съемки при локализации неисправности коллектора, 4 июня 2025 г.; *b* – фрагмент радарограммы с признаком исправного состояния коллектора в точке А, обозначенной на план-схеме; *c* – радарограмма с признаком неисправного состояния коллектора в точке В, обозначенной на план-схеме
