Научная статья

**Применение методов инженерной геофизики при оценке  
технического состояния сооружений инженерной защиты  
Шапсугского водохранилища**

**Application of engineering geophysics methods in assessing the technical condition of engineering protection structures of the Shapsug reservoir**

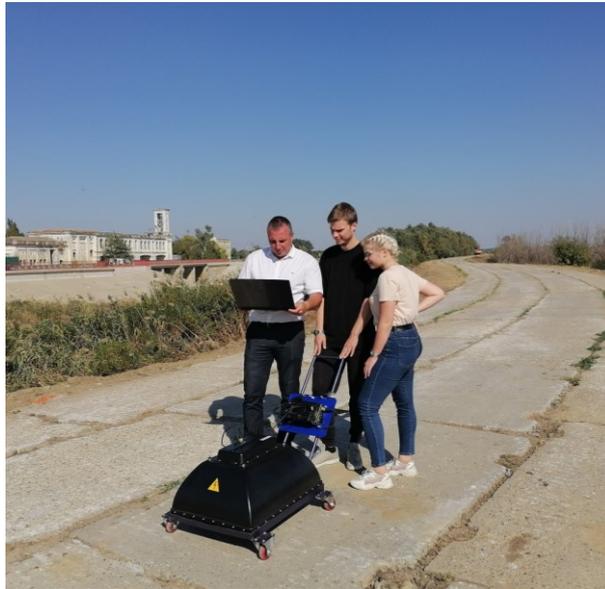
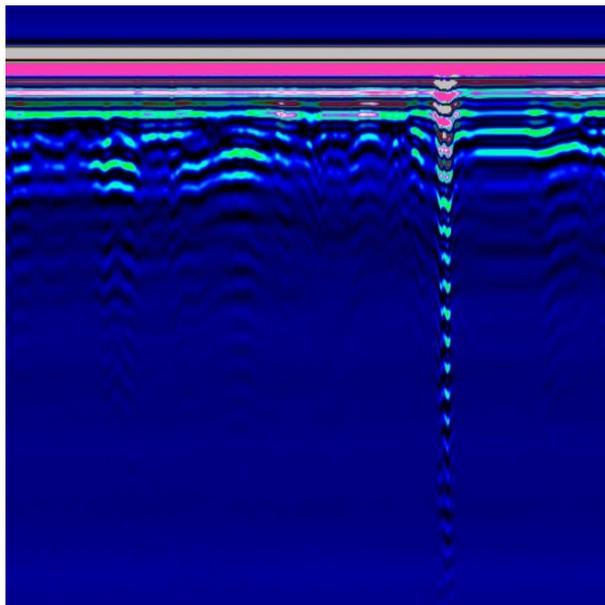
**Рисунок 1 – Исследование инженерной защиты Шапсугского водохранилища георадаром «Око-3» (автор фото А. С. Романова)**

Было исследовано грунтовое основание земляной низконапорной дамбы (рисунок 1а), на фрагменте радарограммы приведены зоны геометрической привязки образования оползневых процессов на низконапорной дамбе, а именно смещения грунтового основания, образовавшиеся в результате длительной эксплуатации, которые будут устранены в процессе реконструкции (рисунок 1б).

*a* – проведение исследования; *b* – фрагмент радарограммы  
*a* – research conducting; *b* – radargram fragment

Параметры земляной низконапорной дамбы соответствуют проектным. При настоящем обследовании оползневых явлений, сосредоточенных выходов фильтрационных вод на низовом откосе не обнаружено. Низовой откос не залужен, выявлены дождевые промоины и зарастание откоса кустарниковой растительностью. Нарушений конструкций горизонтального

дренажа не выявлено. В целом состояние земляной низконапорной дамбы удовлетворительное.

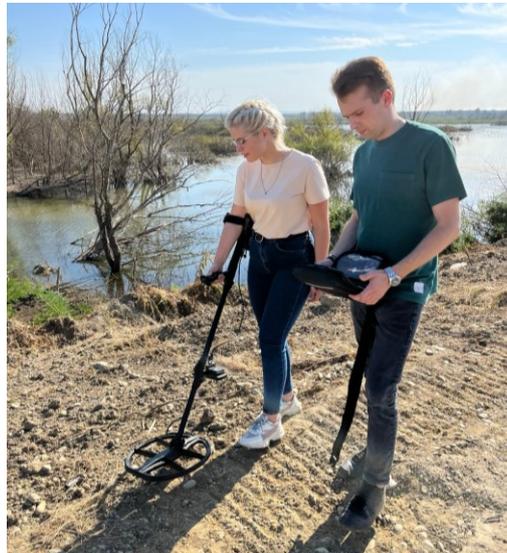
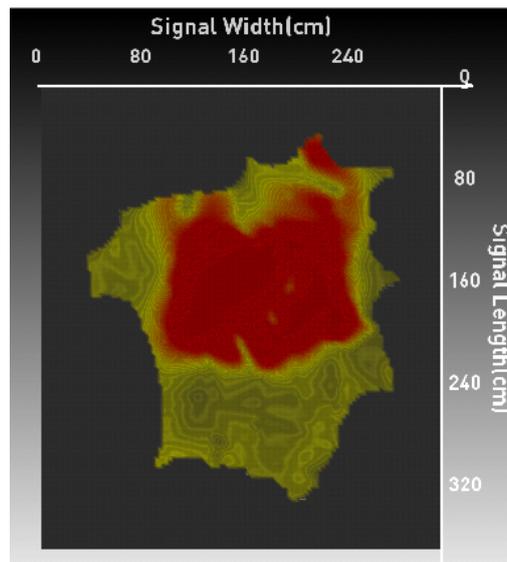
**Рисунок 2 – Исследование инженерной защиты Шапсугского водохранилища высокочастотным обнаружителем Nokta Invenio Smart (автор фото А. С. Романова)**

Параллельно проводилось исследование земляной низконапорной дамбы высокочастотным обнаружителем (рисунок 2а). С использованием

функции геосканера в реальном времени происходит построение 3D-модели разуплотнений с геометрическими характеристиками, где можно дать оценку плотности грунта уже в самом разуплотнении, т. е. выделить зону с наиболее неплотным грунтом (рисунок 2*b*).

*a* – проведение исследования; *b* – фрагмент 3D-модели разуплотнения  
*a* – research conducting; *b* – 3D decompaction model fragment

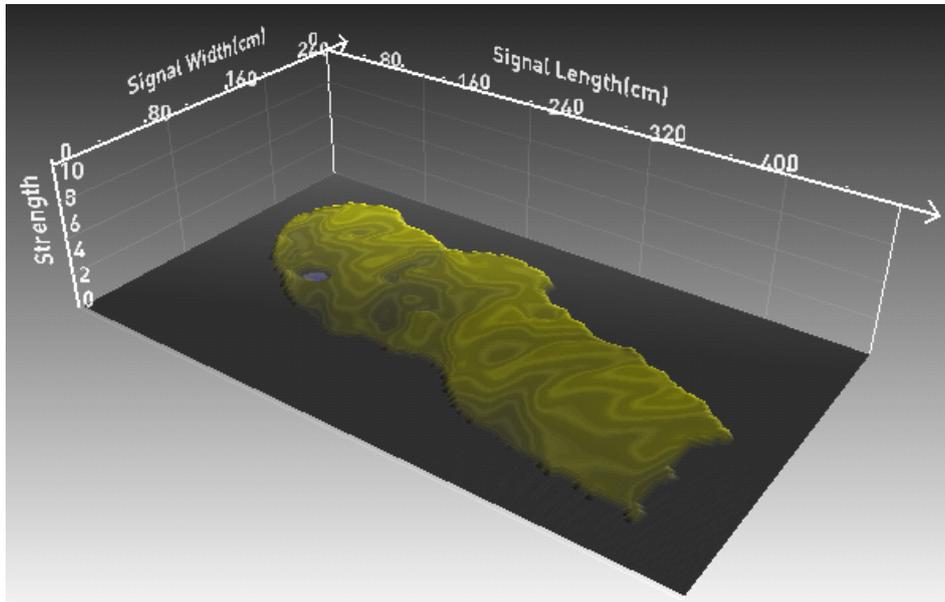
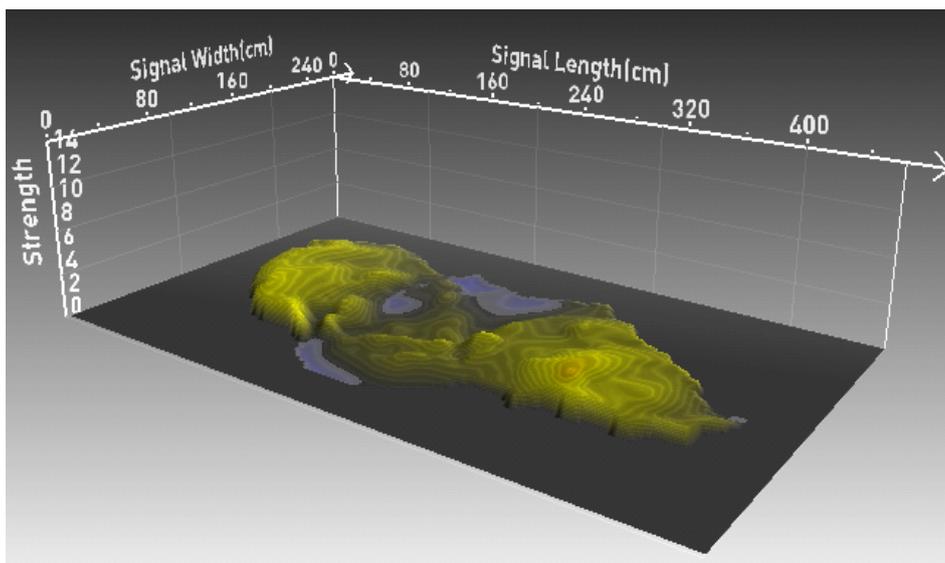
**Рисунок 3 – Полости и разуплотнения, выявленные в фундаменте  
здания оросительно-сбросной насосной станции № 3  
(автор фото А. С. Романова)**

В ходе проведения исследования установлено, что на стыке секций фундамент состоит из железобетонной плиты и ленточного фундамента. Высота железобетонной плиты равна 740 мм. Высота ленточного фундамента на стыке двух секций равна 1400 мм. Под фундаментной плитой была обнаружена бетонная лента высотой 510 мм, назначение которой не установлено. Также был определен шаг армирования и величина защитного слоя бетона фундаментной плиты с помощью прибора неразрушающего контроля «Пульсар-2.2» [15, 16]. Величина защитного слоя бетона фундаментной плиты равна 47 мм. Шаг вертикальных и горизонтальных стержней в верхнем поясе равен  $200 \times 200$  мм. Были обнаружены полости на стыке секций фундамента, определены их геометрические параметры, построены 3D-модели полостей с геометрическими характеристиками и выделены зоны с наиболее неплотным грунтом (см. рисунок 3а).

- a* – фрагмент 3D-модели полости на стыке фундамента;
- b* – фрагмент 3D-модели разуплотнения под фундаментом
- a* – 3D model fragment of a cavity at the junction of foundations;
- b* – 3D model fragment of a decompaction under the foundation

На рисунке 3*b* представлена построенная 3D-модель разуплотнений с шириной, высотой и длиной, а также выделена зона с наиболее неплотным грунтом.

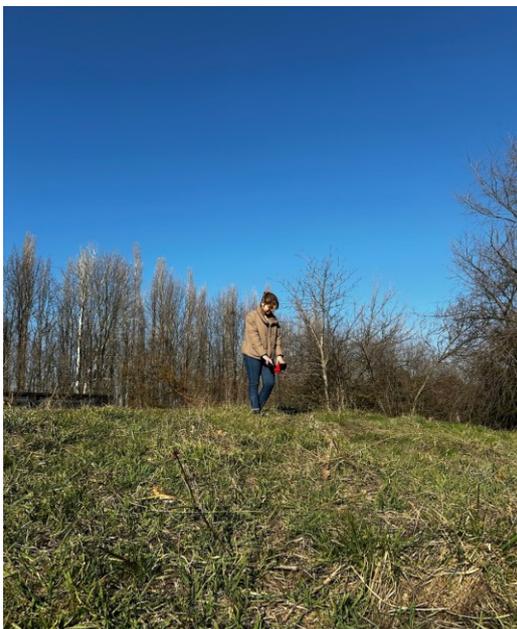
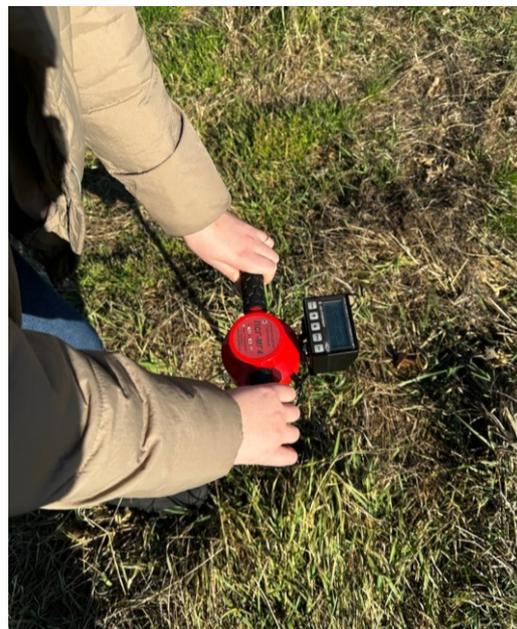
**Рисунок 4 – Контроль качества уплотнения грунтового основания земляной низконапорной дамбы пенетрометром статического действия ПСГ-МГ4 (автор фото А. С. Романова)**

Выполнялось исследование земляной низконапорной дамбы для кон-

троля качества уплотнения грунтового основания с помощью пенетрометра статического действия ПСГ-МГ4 (рисунки 4а, 4б).

*a* – исследование откоса низконапорной земляной плотины;  
*b* – исследование основания низконапорной земляной плотины  
*a* – study of the low-head earthen dam slope;  
*b* – study of the low-head earthen dam base

На рисунке 4а показано исследование откоса земляной низконапорной дамбы. Принцип работы пенетрометра заключается в преобразовании деформации упругих элементов тензометрического датчика силы под действием усилий в электрический сигнал. На основании полученной в ходе исследования зависимости между удельным сопротивлением пенетрации и механическими свойствами грунта определяются его свойства (таблица 1). Было выполнено исследование у основания земляной низконапорной дамбы, определены: угол внутреннего трения, удельное сцепление, модуль упругости, а также плотность [19].

Анализируя полученные в ходе исследования грунтового основания земляной низконапорной дамбы данные (см. таблицу 1), исключим замеры № 2, 4 и 10, ввиду достаточно большого отклонения измерений угла внутреннего трения и модуля упругости от среднего значения данных, что вызвано погрешностью измерений, оценка которых является неотъемлемой составляющей любого экспериментального исследования. Оценка соответствия фактических параметров гидротехнических сооружений инженерной защиты Шапсугского водохранилища показала некоторые отклонения от требуемых проектных значений.
