### Мониторинг технического состояния объектов берегоукрепления Волгоградского водохранилища

Сергей Яковлевич Семененко<sup>1</sup>, Андрей Евгеньевич Новиков<sup>2</sup>

**Monitoring the technical state of bank protection  
facilities of Volgograd Reservoir**

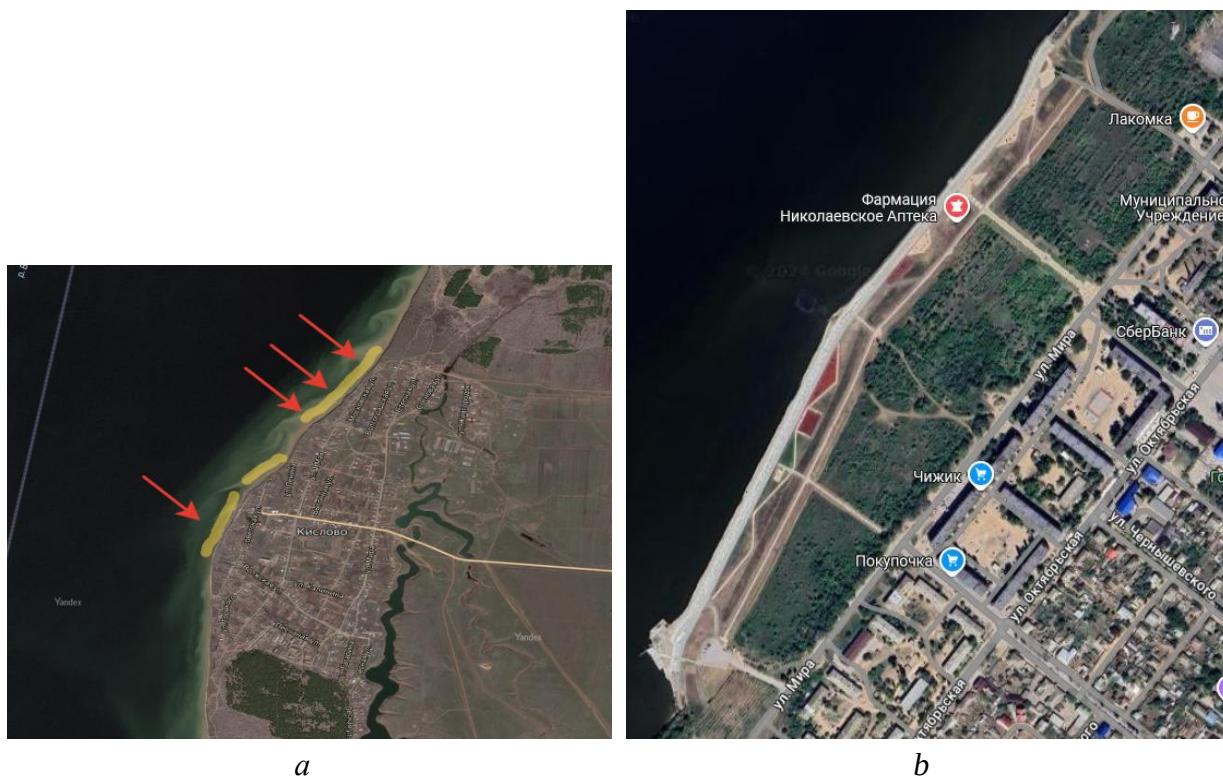
**Материалы и методы.** Объектом мониторинга являются участки интенсивной переработки левого берега Волгоградского водохранилища, расположенные в прибрежной полосе у с. Кислово Быковского района (рисунок 1) и у г. Николаевки Николаевского района Волгоградской области.

**Рисунок 1 – Участки наблюдений: а) с. Кислово; б) г. Николаевск**  
**Figure 1 – Observation sites: a) Kislovo village; b) Nikolaevsk town**

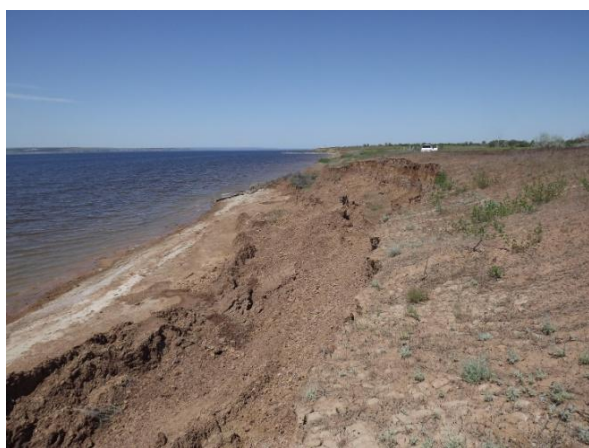
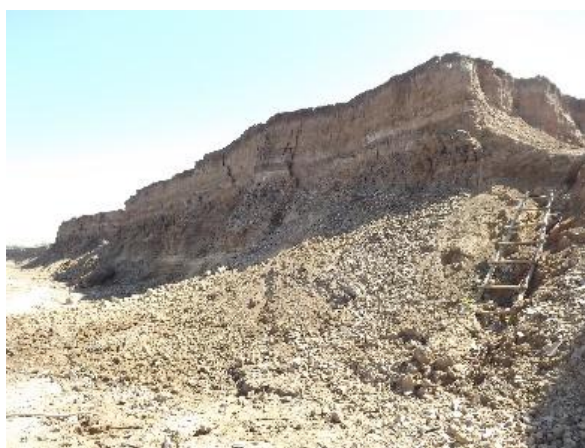
Берега Волгоградского водохранилища по генетической типизации относятся к абразионным и оползневым, значительно реже встречаются аккумулятивный и нейтральный типы. Среди первой группы в основном распространены обвальные, осыпные и обвально-осыпные типы переработки берегов, сложенные трудноразмываемыми, крепкими породами: песчаниками, опоками. Берега, сложенные песками и супесями, относятся к абразионному осыпному типу переработки (рисунки 3, 4).

**Рисунок 3 – Осыпной (a) и обвально-осыпной (b) тип переработки (автор фото С. Я. Семененко)**

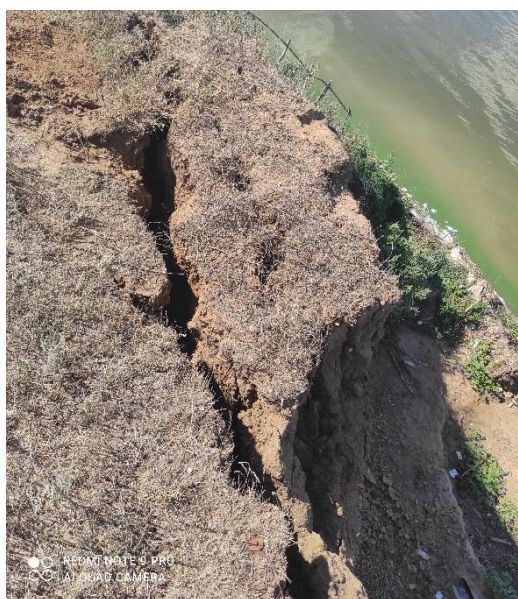
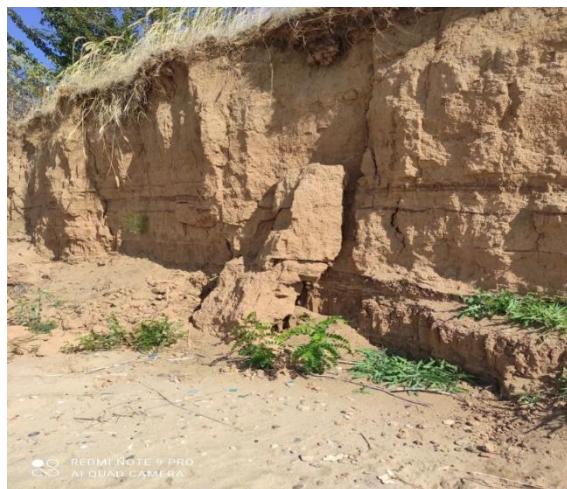
**Рисунок 4 – Формирование участка (a) и призмы (b) обрушения (автор фото С. Я. Семененко)**

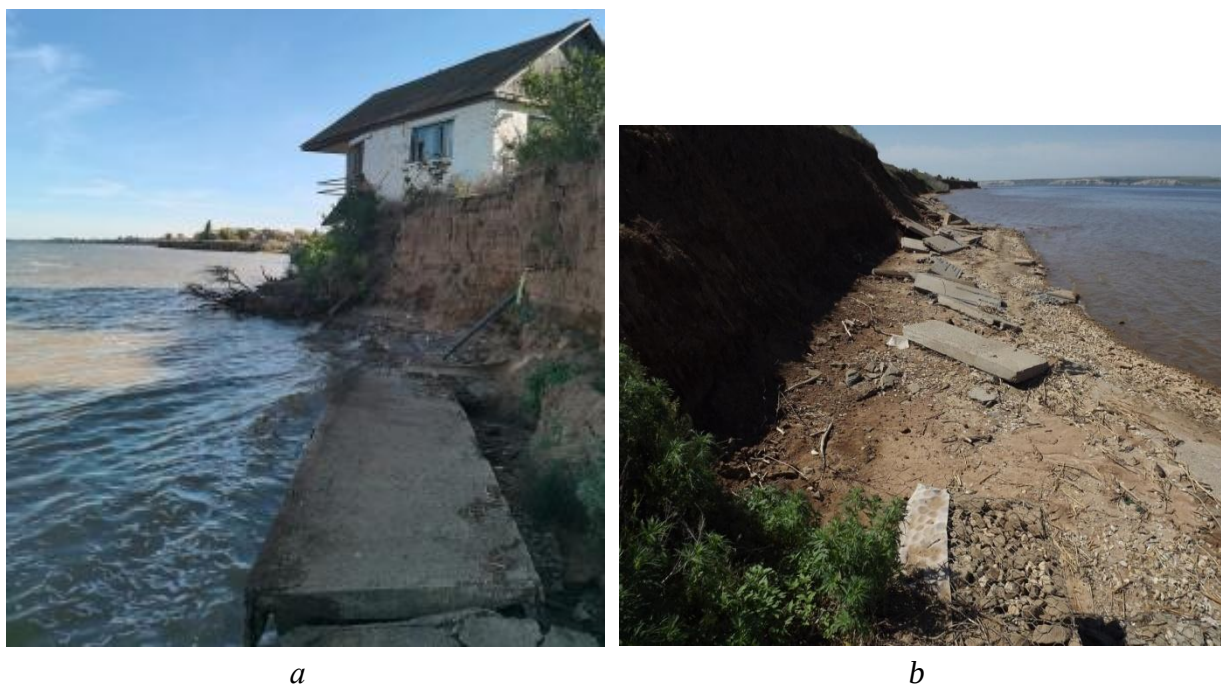
Результатом размыва берегов является потеря прибрежных территорий водохранилища, в т. ч. территорий населенных пунктов, улиц, домовладений, при этом на участках левобережья размыв береговой линии идет значительно быстрее и наибольшую опасность представляет собой неизменность скорости размыва во времени (рисунок 5) [9].

**Рисунок 5 – Подмыв жилых строений (а) и неэффективные попытки «стихийного» локального берегоукрепления (b) (автор фото С. Я. Семененко)**

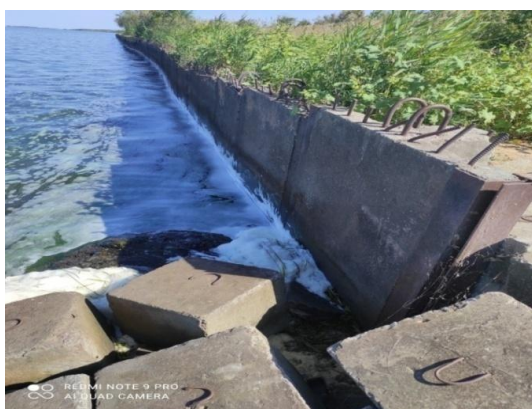
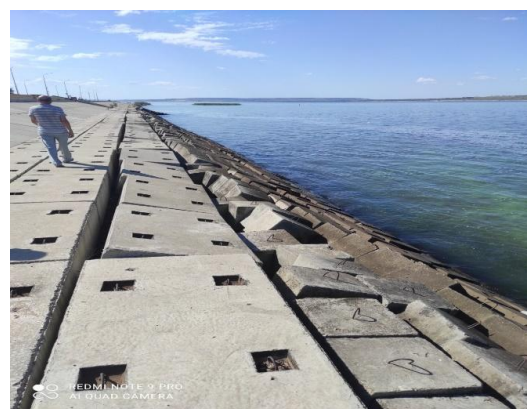
**Рисунок 6 – Первая очередь строительства берегоукрепления (автор фото С. Я. Семененко)**

Первая очередь строительства в г. Николаевке (рисунок 6), включающая северный участок с вертикальным креплением плитами (*a*) и центральный участок с креплениями блоками (*b*), была сдана в 2016 г. При обследовании в 2024 г. установлена работоспособность по всей длине крепления плитами. Берегоукрепление блоками также оценивается как «работоспособное», однако в центральной части наблюдается начало процесса «сползания» блоков (рисунок *6b*).

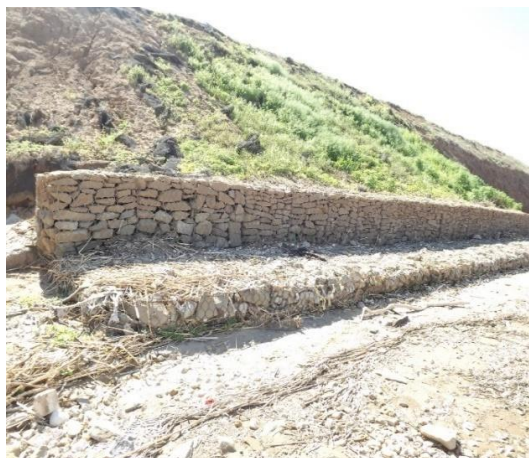
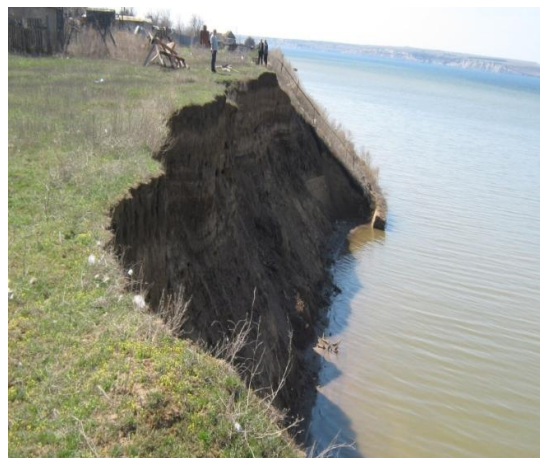
**Рисунок 7 – Крепление береговой линии габионами (автор фото С. Я. Семененко)**

Значительные средства при борьбе с абразией береговой линии можно экономить, используя защитные конструкции в виде габионов. Стоимость строительно-монтажных работ, включая уполаживание откоса, составляет 60–80 тыс. руб./пог. м. Конструкции такого рода применены для крепления некоторых участков берега в с. Кислово в 2015–2017 гг. (рисунок 7а).

В целом данная конструкция обладает хорошими защитными свойствами (рисунок 7b), особенно если сравнивать ее работу в непосредственной близости с незакрепленным участком.

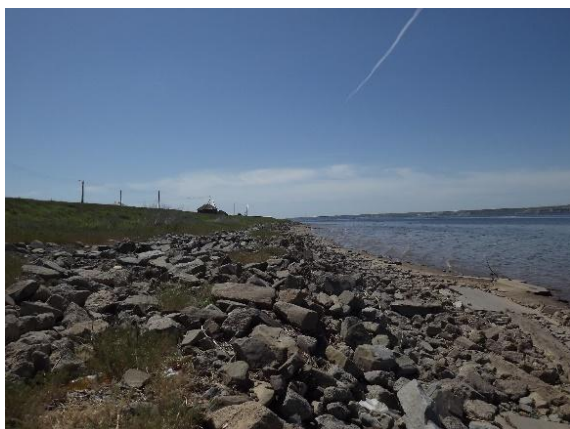
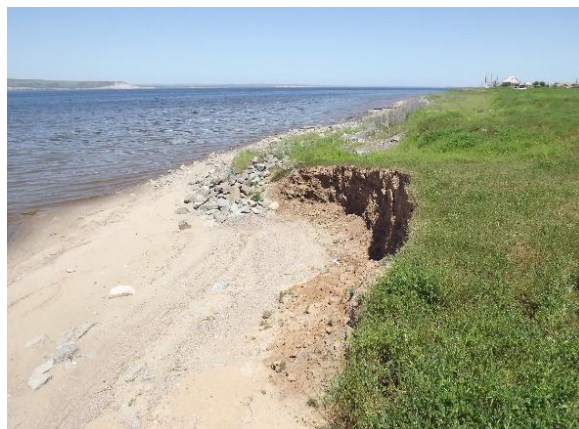
**Рисунок 8 – Берегоукрепление каменной наброской (автор фото С. Я. Семененко)**

от уреза воды при НПУ до 1,2 м. Обследование показало наличие эффекта «сползания» отдельных камней крепления и в целом конструкции в «приводной» зоне на величину 0,05–0,12 м/год. Техническое состояние «условно работоспособное». Положительная сторона – стоимость в размере 15–25 тыс. руб., отрицательная – требование к высоте берегового уступа.

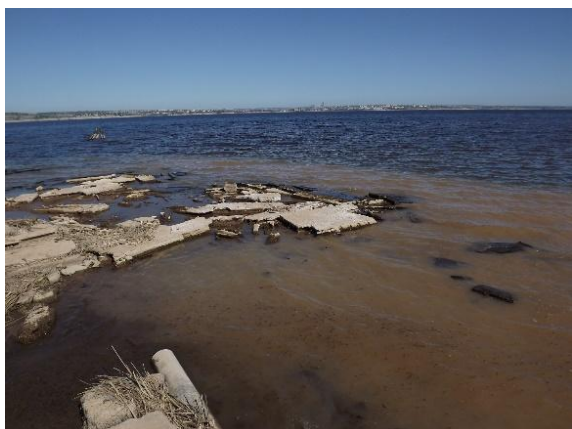
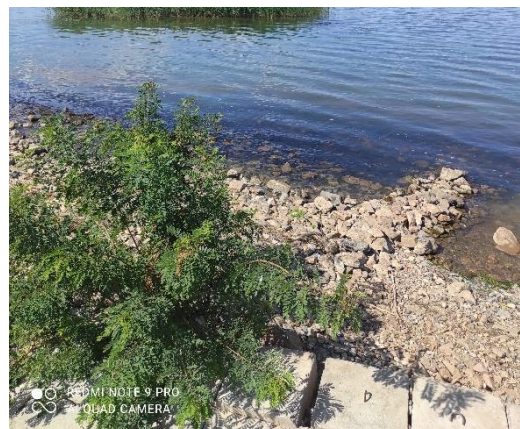
В процессе строительства первой очереди (2012–2016 гг.) не была зачищена береговая линия от старого «инициативного» укрепления (рисунок 9*a*), что привело к 2024 г. к интенсивному зарастанию тростником захламленного участка (рисунок 9*b*). Данный участок даст мощный импульс к зарастанию прилегающей акватории водохранилища, которая на данном участке имеет форму залива.

**Рисунок 9 – Динамика зарастания акватории  
(автор фото С. Я. Семененко)**

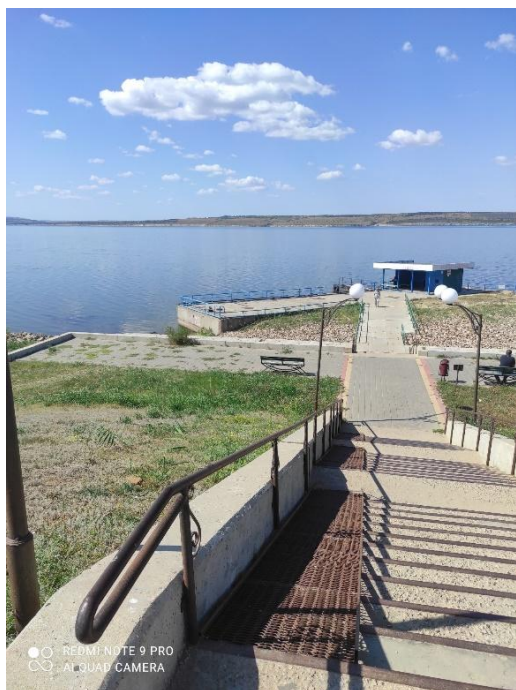
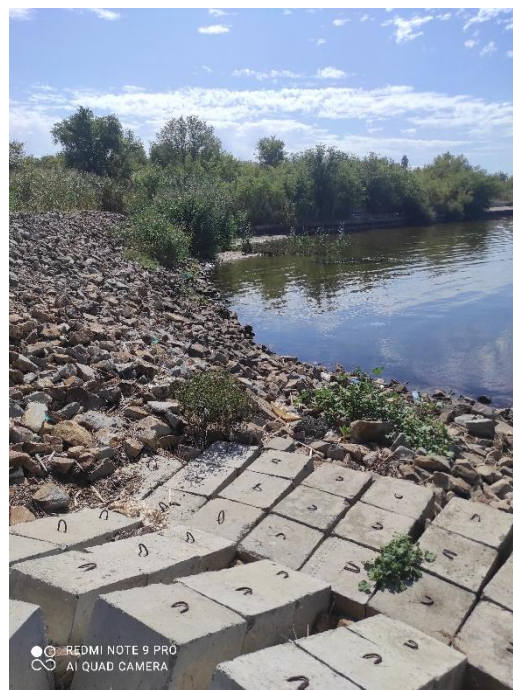
В 2023 г. сдана вторая очередь берегоукрепления с устройством причальной стенки, элементами благоустройства (рисунок 10*a*) и качественным сопряжением типов креплений – блоков и каменной наброски (рисунок 10*b*). Стоимость строительства 1 пог. м первой очереди составила около 223 тыс. руб., а второй – около 266 тыс. руб.

**Рисунок 10 – Вторая очередь строительства берегоукрепления  
(автор фото С. Я. Семененко)**

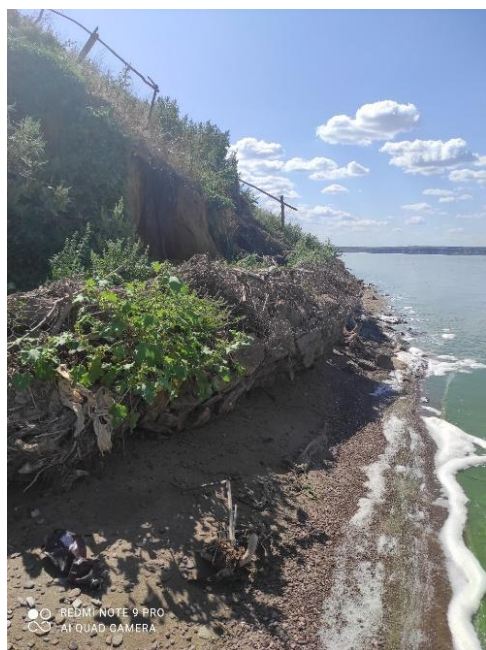
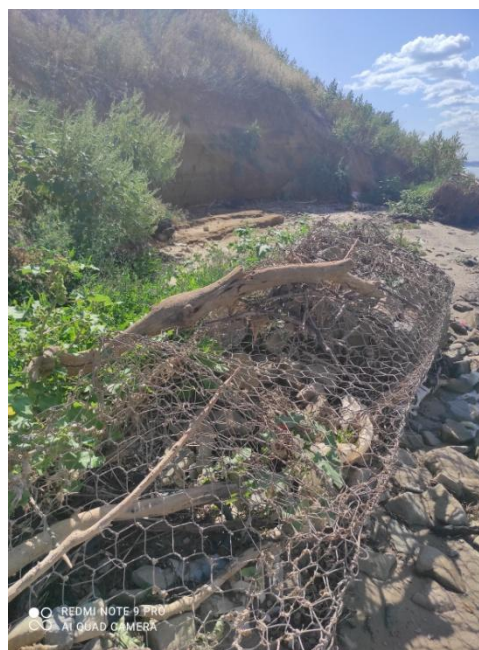
При проведении маршрутного обследования их технического состояния после девяти лет эксплуатации, в 2024 г., установлено падение оценки работоспособности габионов до уровня «ограниченная работоспособность» и «неработоспособное».

- ошибки в проектировании и монтаже конструкций (укладка габионов на грунт без подготовленного основания и без упорного пояса), что привело к подмыву основания, последующему «заваливанию» и размыву защищаемого грунта за полосой защиты (рисунок 11а);

- недостаточная несущая способность проволоки, используемой для плетения сетки габиона (не учтены условия работы изделия, а именно усилия на разрыв в режиме работы «замораживание-оттаивание»), приведшая к разрыву корпуса и вымыванию материала наполнения (рисунок 11b).

**Рисунок 11 – Ограниченное (а) и неработоспособное (b) состояние габионов (автор фото С. Я. Семененко)**
