Научная статья

### Применение геотомографического сканирования при проведении мониторинга технического состояния инженерной защиты Нижней Кубани

### The use of geotomographic scanning in monitoring the technical condition of engineering protection in the Lower Kuban region

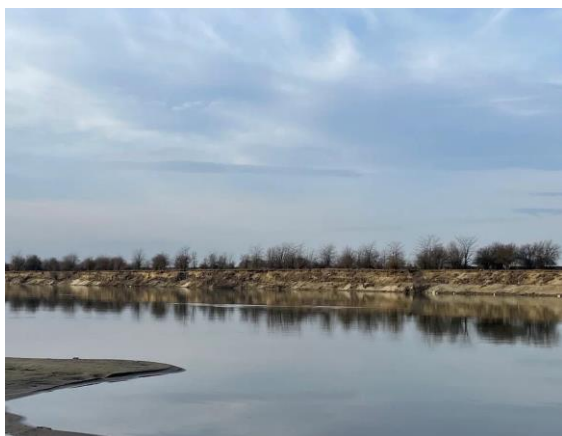
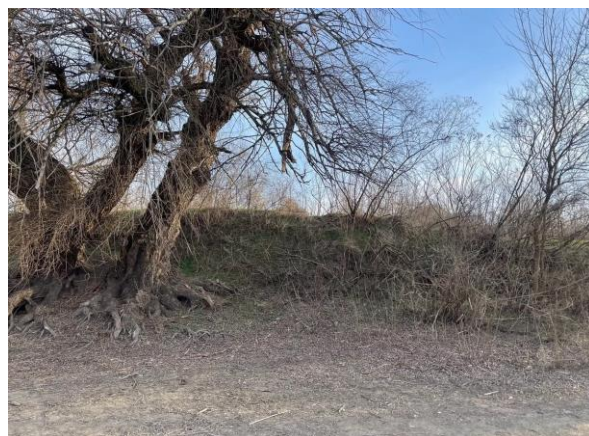
**Рисунок 1 – Фрагмент инженерной защиты  
левого берега р. Кубань (автор фото А. С. Романова)**  
**Figure 1 – Fragment of engineering protection of the left  
bank of the Kuban River (photo by A. S. Romanova)**

Земляные низконапорные плотины играют значительную роль в управлении водными ресурсами и обеспечении устойчивого развития территории Краснодарского края (рисунок 1а). Регион отличается повышенным уровнем выпадения атмосферных осадков, особенностями рельефа и слабой пропускной способностью русел рек. Все это усиливает риск подтоплений и внезапных наводнений. Дополнительные факторы риска связаны с месторасположением плотин и водохранилищ, которым требуются регулярные профилактические и восстановительные работы [2] (рисунок 1б).

*a – земляная низконапорная плотина; b – плотина, заросшая деревьями*  
*a – low head earth dam; b – dam overgrown with trees*

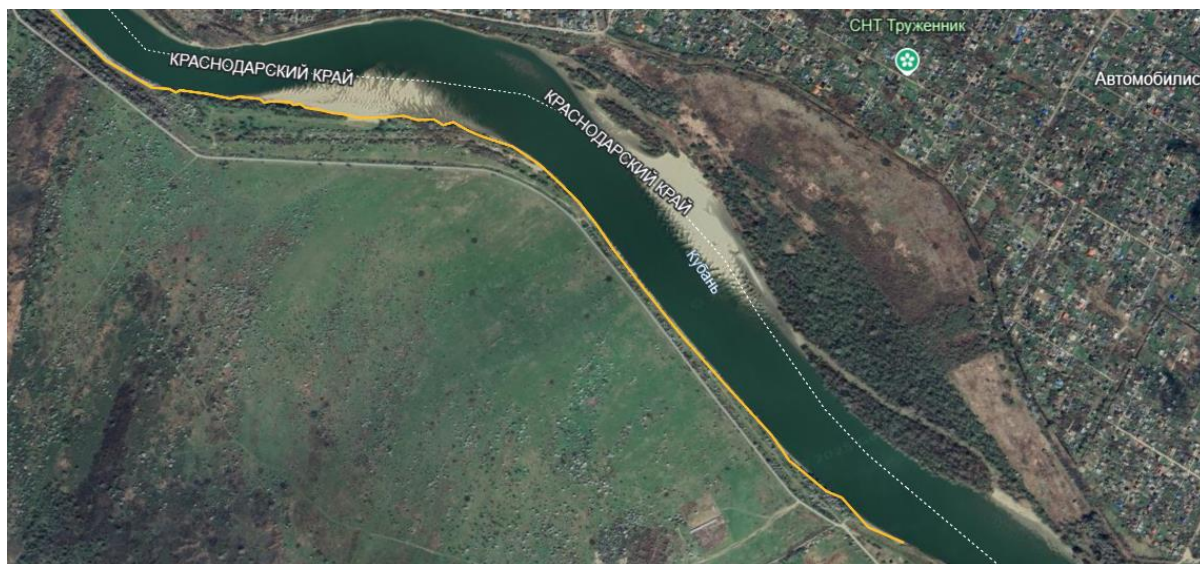
**Рисунок 2 – Инженерная защита левого берега  
р. Кубань на ПК0 – ПК187**

**Результаты и обсуждение.** В ходе выполнения исследования был обследован приборами неразрушающего контроля участок земляной низконапорной плотины на левом берегу р. Кубань (ПК0 – ПК187), введенный в эксплуатацию в 1953 г. и представляющий классический пример инженерной защиты Нижней Кубани (рисунок 2). Его длина составляет 18,7 км, а высота 1,5–5 м, ширина по основанию – до 29 м, ширина по гребню – 4,5 м, превышение гребня над уровнем воды – 0,29–0,33 м. Низконапорные плотины на р. Кубань имеют протяженность от 12 до 18 км, высоту от 1,5 до 5 м, ширину по основанию до 29 м и по гребню около 4,5 м. Они построены преимущественно из суглинков и аллювиальных отложений, откосы укреплены травяным покровом и их высота обеспечивает защиту от половодий с уровнем воды, превышающим нормальные значения примерно на 0,3 м, что позволяет предотвратить перелив и затопление прилегающих территорий.

**Figure 2 – Engineering protection of the left bank  
of the Kuban River on PK0 – PK187**

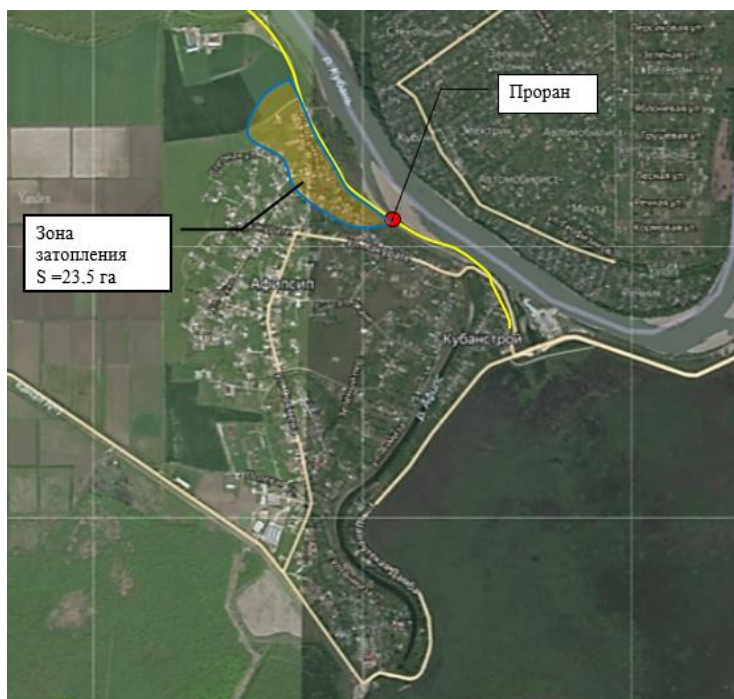
В ходе выполненных исследований было выявлено, что состояние земляной низконапорной плотины неудовлетворительное. Без постоянного мониторинга и выполнения ремонтных мероприятий существует реальная угроза возникновения таких аварий, как возможное образование прорана (ПК10), что, вероятно, связано с недостаточным уплотнением грунта при строительстве и наличием микротрещин, появившихся за продолжительное время эксплуатации (рисунок 5), сползание откоса (ПК30) (рисунок 6) обусловлено подмыванием основания паводковыми водами и сильным водонасыщением грунта, оползень верхового откоса (участок возле аула Псей-

**Рисунок 5 – Возможное образование прорана на ПК10 инженерной защиты левого берега р. Кубань**  
**Figure 5 – Possible formation of outlet on PK10 engineering protection of the left bank of the Kuban River**

Для предотвращения вышеперечисленных аварийных ситуаций необходимо проводить постоянный мониторинг технического состояния земляных низконапорных плотин инженерной защиты с использованием современных методов, которые будут включать в себя визуальный и геотехнический контроль, а также автоматизированные системы мониторинга. Важным мероприятием является также регулярное укрепление откосов, устранение просадочных зон и укрепление береговой линии на участках с интенсивным размывом. Также важна разработка устройства дренажных и водоотводных систем для снижения водонасыщения грунтового основания земляных низконапорных плотин инженерной защиты.

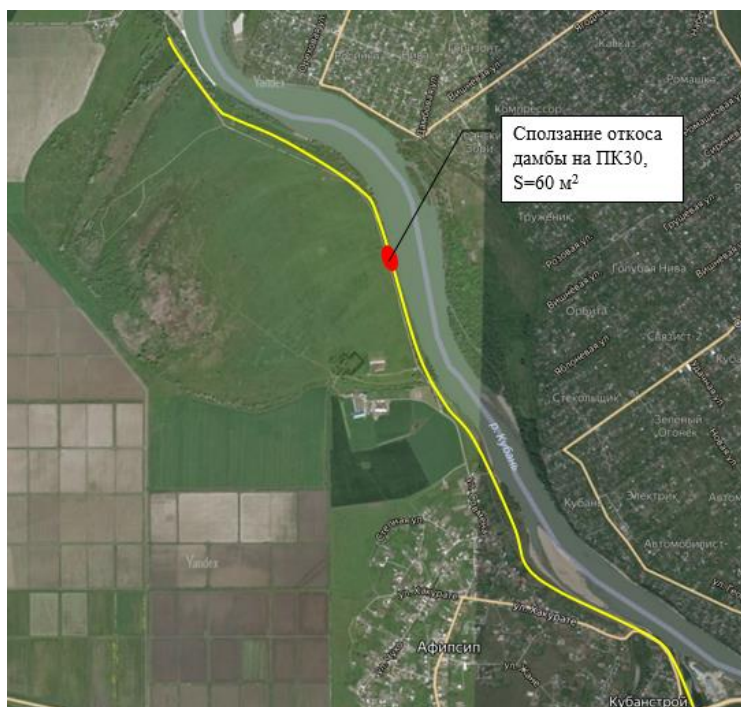
тук), перелив через гребень причина кроется в изменении уровня грунтовых вод и длительном переувлажнении, спровоцировавших оползневый процесс.

**Рисунок 6 – Возможное сползание откоса на ПК30 инженерной защиты левого берега р. Кубань**  
**Figure 6 – Possible slope slippage on PK30 engineering protection of the left bank of the Kuban River**
