РЕЗУЛЬТАТЫ ОБСЛЕДОВАНИЯ И РЕКОМЕНДАЦИИ ПО ОПТИМИЗАЦИИ КОНСТРУКЦИИ РЫБОЗАЩИТНОГО СООРУЖЕНИЯ НА ДОНСКОМ МАГИСТРАЛЬНОМ КАНАЛЕ

SURVEY RESULTS AND RECOMMENDATIONS FOR DESIGN OPTIMIZING OF FISH PROTECTING CONSTRUCTION AT THE DON MAIN CANAL

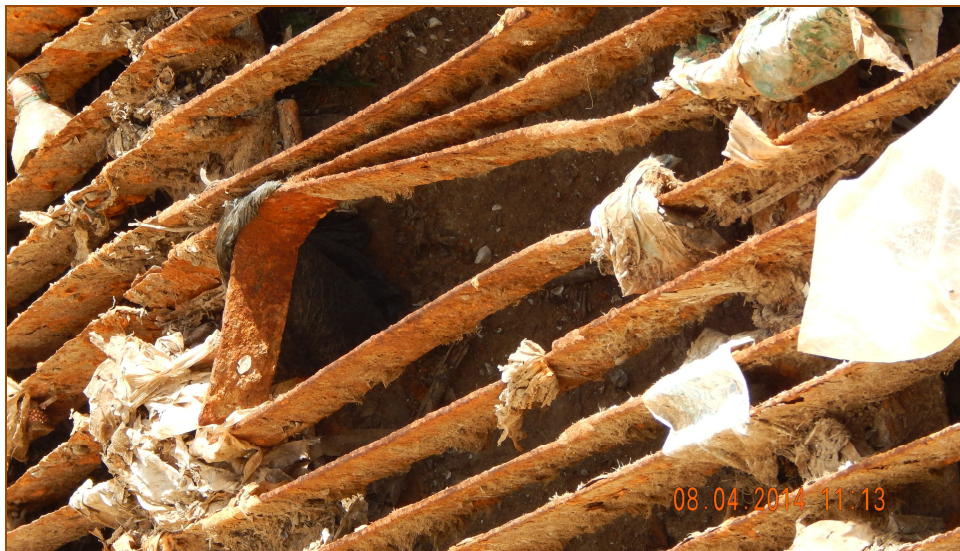
В период с мая по июль 2014 года авторами были проведены обследование, анализ и оценка работы рыбозащитного сооружений. В результате выявлены недостатки плоской сетки. Главным из них является высокий уровень травмируемости молоди рыб на сетчатом полотне и в процессе отведения в рыбоотвод. В журнале наблюдений отмечены неоднократные прорывы сеток, что связано с увеличением нагрузок на сетчатые полотна

во время скопления большого количества рыб и мусора, прошедшего через деформированные решетки (рисунок 4). Кроме того, такая конструкция достаточно сложная и требует значительных энергозатрат при эксплуатации [6].

Рисунок 4 – Деформированная сороудерживающая решетка

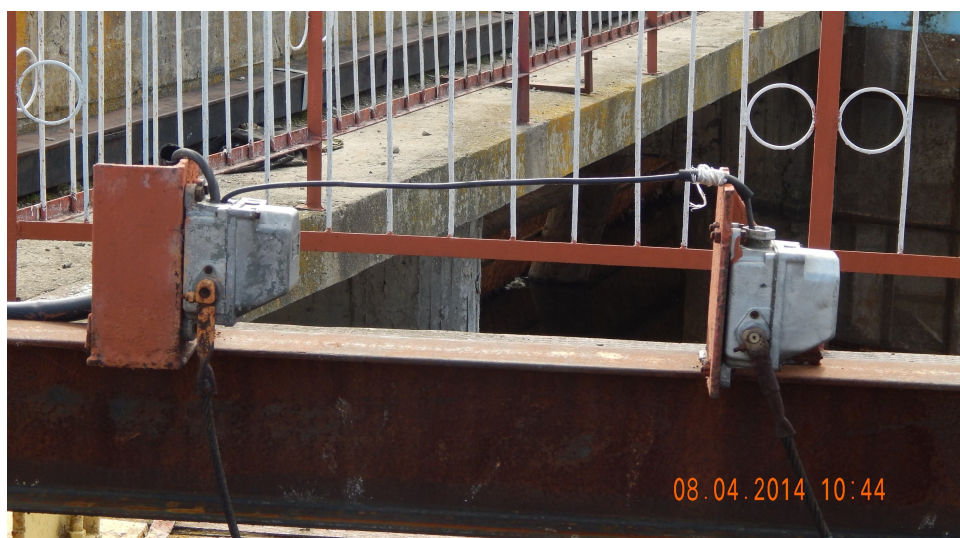
В ходе обследования выявлены неоднократные выходы из строя датчиков контроля промывного устройства (рисунок 5) при дождливой погоде и во время промывки сетки, чему способствует попадание влаги внутрь датчика. Отключение датчиков контроля промывного устройства влечет за собой засорение сетки, что приводит к разрыву полотна.

Рисунок 5 – Датчики контроля промывного устройства

Очевидно, необходимо разработать конструкцию датчика, чтобы обеспечить герметизацию и безопасность работы сооружения и, следовательно, увеличить срок его службы.

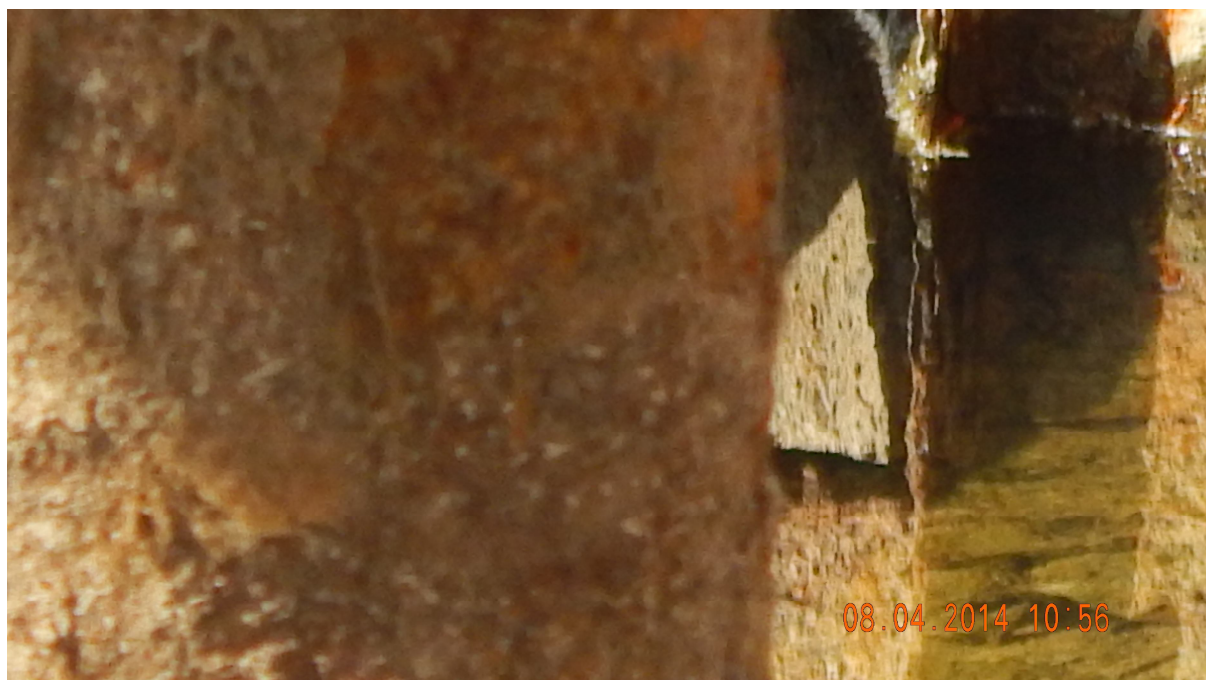
Проведенные авторами обследования выявили наличие ряда проблем, которые в первую очередь связаны с рыбоотводом, его конструктивным решением, качеством строительства и эксплуатации. Для перераспределения и выравнивания скоростей потока внутри корпуса байпаса установлен распределительный профиль. Обследование байпаса показало, что распределительный профиль и опорные элементы внутри него, во-первых, являются местом накопления поступающего плавающего сора, во-вторых, способствуют травмированию рыб. По данным исследований института Южгипрводхоз, скорость потока перед отверстием из байпаса в донную галерею достигает 3,8 м/с. С учетом стесненности условий движения потока такая скорость является губительной для молоди рыб как в пределах самого байпаса, так и в донных галереях. Разность уровней воды в магистральном и рыбоотводящем каналах составляет более 6 м. Это создает большие скорости в концевой части рыбоотводящей галереи и в сжатом сечении струи при ее затопленном истечении в рыбоотводящий канал (порядка 6–10 м/с). Это равносильно условиям, в которых находится рыба, попадающая под затворы сбросной плотины при напоре на гидроузле не менее 5 м. Наличие больших перепадов давления и градиентов скорости будет существенно травмировать молодь рыб. Так, размеры приемного окна (рисунок 6), выполненного в виде щели шириной 0,35 м, высотой (глубиной) 6,0 м и протяженностью вдоль потока 1,8 м, не позволили каче-

ственно осуществить бетонирование и выполнить затирку бетона. В итоге на стенках окна выступают остатки арматуры, наплывы и неровности бетона. В таких условиях при движении потока вдоль узкой щели при средних скоростях до 0,95 м/с вероятность контакта молоди с поверхностью бетонной стенки и ее гибели резко возрастает. Подобные условия сохраняются на всем пути перемещения молоди в пределах байпаса, имеющего такую же ширину (рисунок 6).

Рисунок 6 – Приемное окно

И наконец, принятые размеры отдельных элементов рыбоотвода, например рыбоприемных окон (0,35×6,0 м), входных отверстий донной галереи (0,35×0,90 м), донных галерей (0,6×1,0 м), выполненных в монолитном бетоне, не позволяют осуществлять необходимые обслуживающие (техническое обследование, удаление наносов, сора) и ремонтные работы и практически не подлежат реконструкции. Таким образом, оценка работы рыбоотводящего сооружения на Донском магистральном канале показала сложность его конструкций, в первую очередь рыбоприемных элементов, низкое качество строительства, а также высокую травмируемость рыб вслед-

ствие соприкосновения с элементами проточной части рыбоотвода. В целом это является причиной низкой эффективности всего рыбозащитного узла, что сказывается на выживаемости молоди рыб.

Рекомендуем расширить размеры отдельных элементов рыбоотвода, например рыбоприемных окон (0,7×6,0 м), входных отверстий донной галереи (0,7×1,0 м), донных галерей (0,9×1,3 м), которые позволят осуществить необходимые обслуживающие (техническое обследование, удаление наносов, сора) и ремонтные работы, а также создадут безопасный скоростной режим отвода рыб.

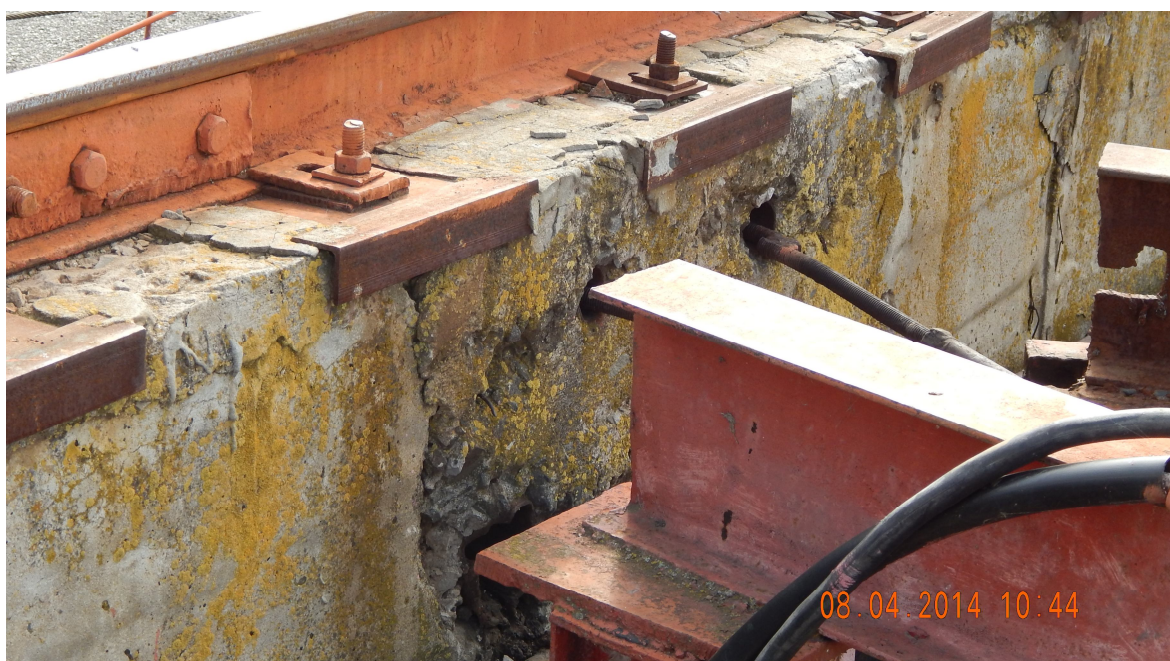
Результаты инструментального обследования бетонных и стальных конструкций показывают наличие трещин в бетонных конструкциях. По измеренным размерам можно судить об изношенности конструкций на 50 %, что вызывает беспокойство по поводу обеспечения безопасной работы сооружения в целом (рисунок 7).

Рисунок 7 – Бетонные и стальные конструкции

По результатам обследования установлено, что данное сооружение выработало свой ресурс и требует реконструкции и технического перевооружения на основе научных подходов и инновационных методов проектирования. Для оптимизации работы рыбозащитного сооружения авторами даны некоторые рекомендации.
