### Обнаружение неисправности закрытых коллекторов способом георадиолокационной съемки

### Detecting closed collector's faults using ground penetrating radar surveying

**Материалы и методы.** *Объект обследования.* Работы по локализации неисправности закрытого коллектора способом георадиолокационной съемки выполнены на примере двух (исправного и неисправного) участков трассы закрытого коллектора МЗК-1 (коллектор), расположенного в границах поля № 19 Меньковского филиала ФГБНУ «Агрофизический научно-исследовательский институт» в Гатчинском районе Ленинградской области; географические координаты участка работ: 59°24'39" с. ш., 30°00'31" в. д.

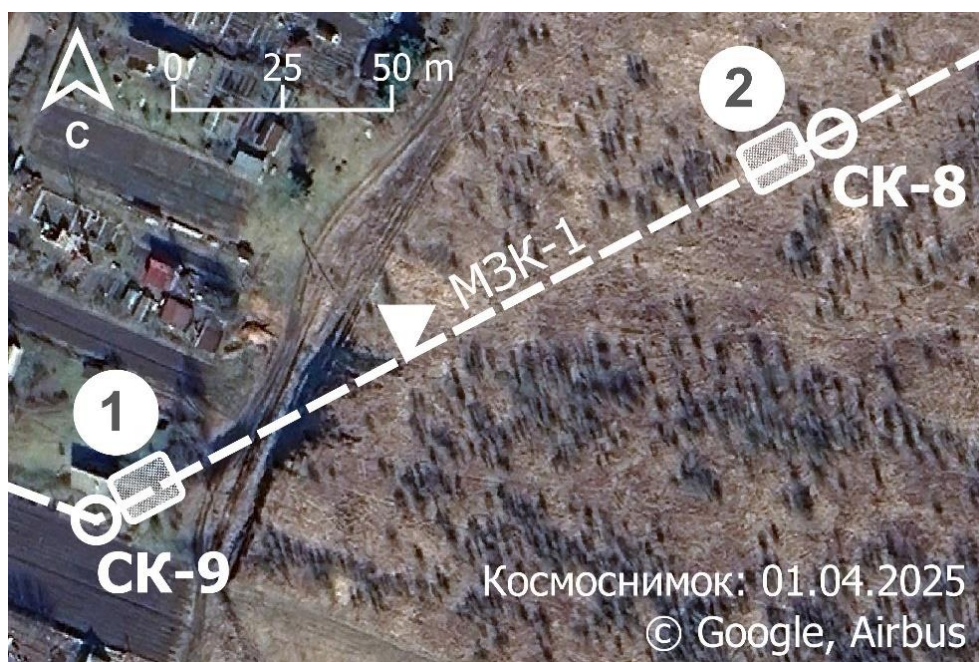
Штриховая линия – трасса коллектора; кружки – смотровые колодцы; прямоугольники и цифры в кружках – участки георадиолокационной съемки и их номера (№ 1 – исправный участок коллектора и № 2 – неисправный участок коллектора); вершина треугольника – место выклинивания дренажных вод на поверхность
